# Prefeitura Municipal de Itanhaém

**Assunto:Requerimento nº 40/2025 - Câmara Municipal de Itanhaém.**

## PARECER TÉCNICO

**Descrição do Imóvel Vistoriado:** Unidade Escolar Osmar Rodrigues, situado a Avenida Walter Apelian, esquina com a rua Mato Grosso e Rua Santa Catarina, Balneário São Jorge - Itanhaém - SP.

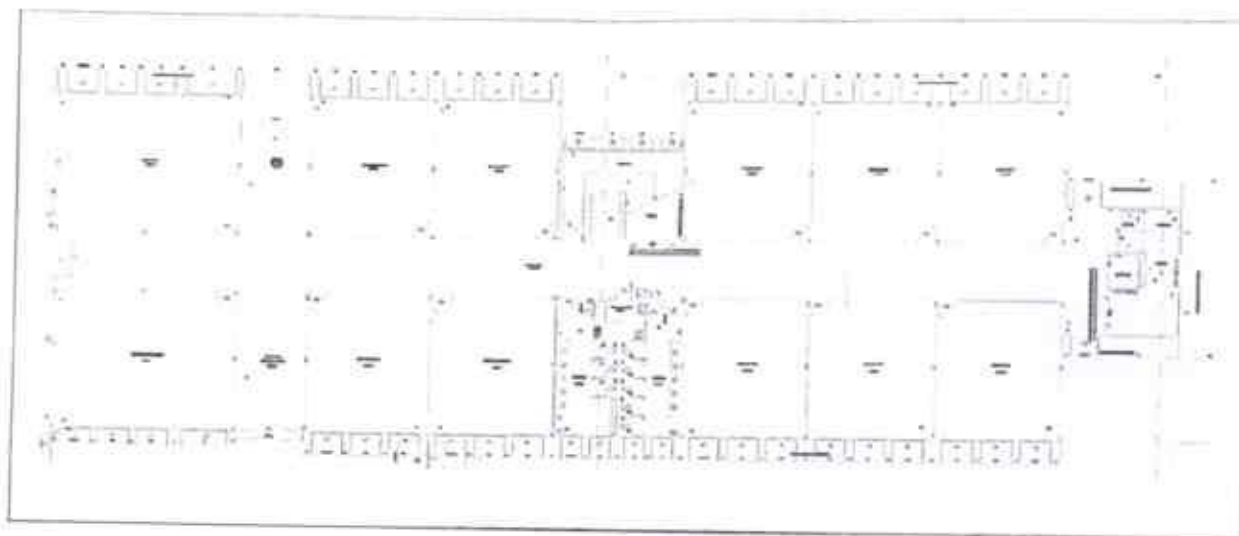
Figura 1 - Planta baixa do pavimento térreo

No corredor de acesso as salas de aulas existem algumas fissuras apontadas pela equipe técnica conforme notificação nº 017/2021, como mostram as imagens a seguir:

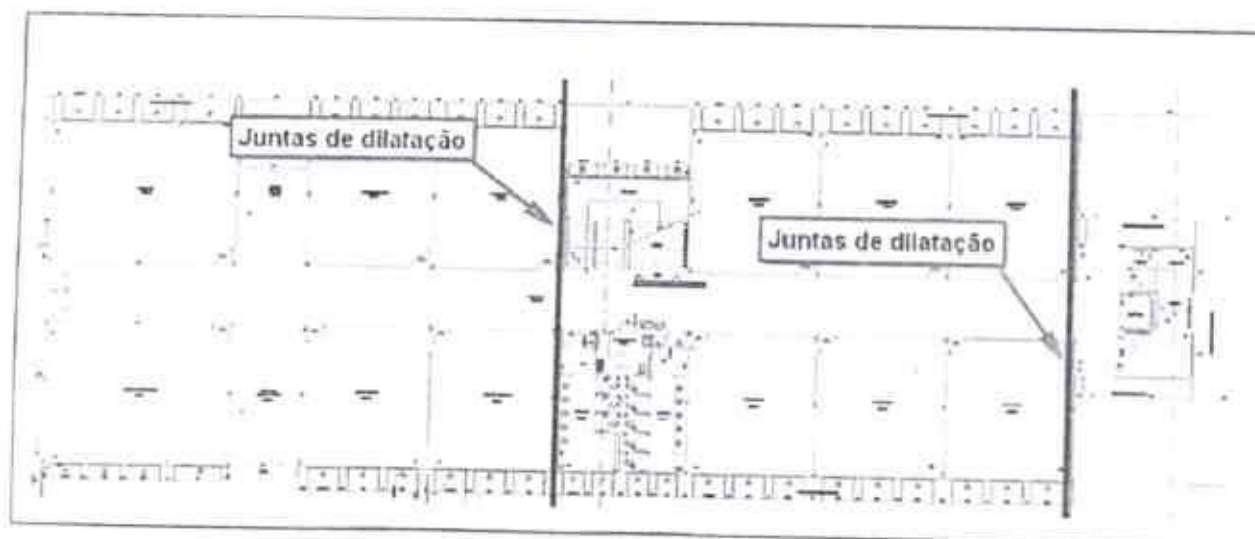
Figura 2 - Planta baixa do pavimento térreo com a posição das juntas de dilatação

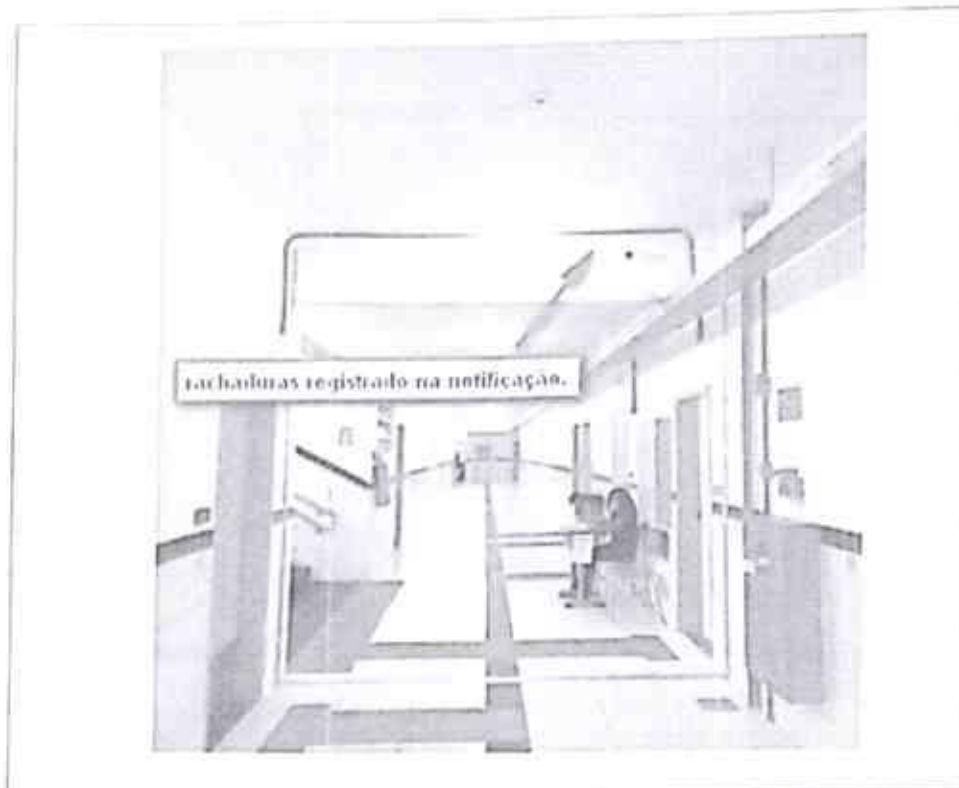
*Figura 3 - Imagem da junta de dilatação do pavimento létrico*

*Nota: Em notificação apresentada foi usado o nome de (rachadura) o termo técnico seria juntas de dilatação, o objetivo dessa técnica é possibilitar expansão e proporcionar flexibilidade.*

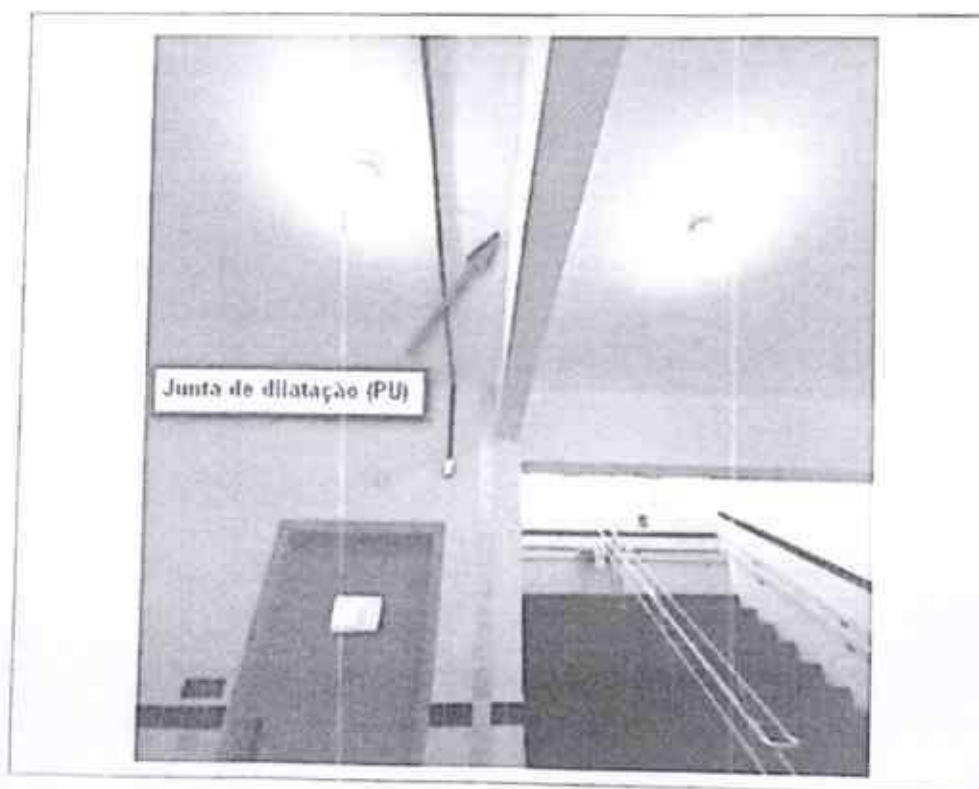
*Figura 4 - Imagem da junta de dilatação do pré-moldado (precast)*

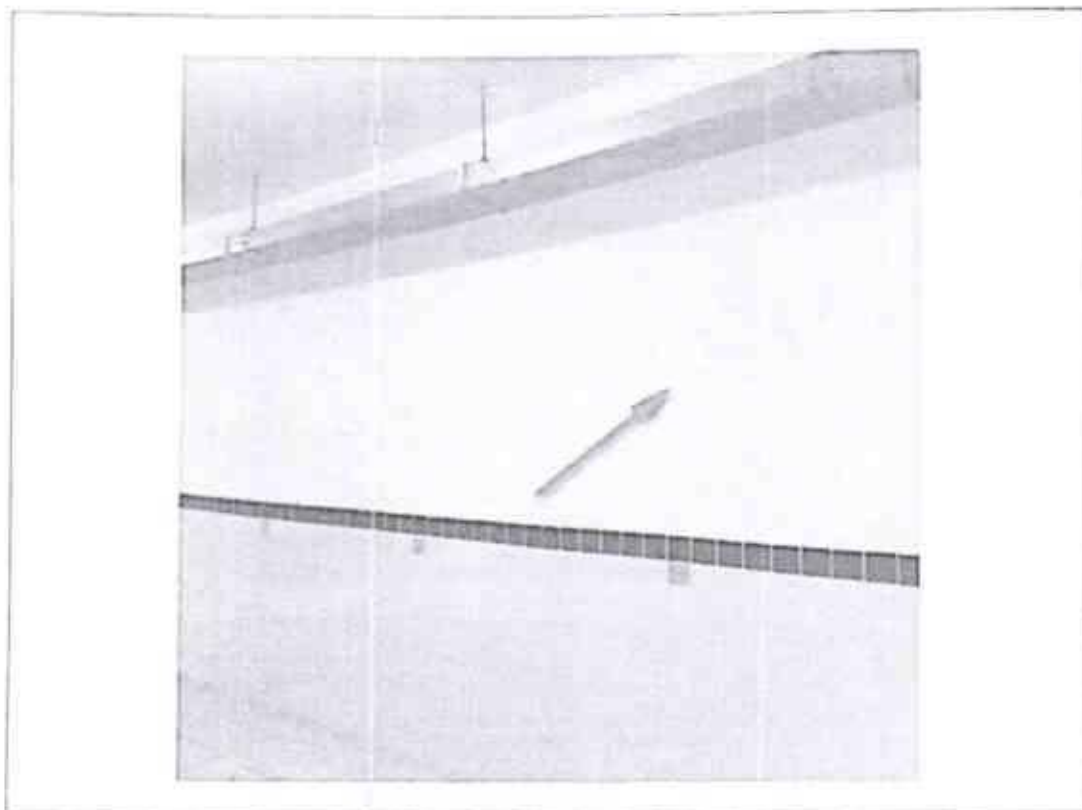
Ao analisarmos o projeto estrutural concluímos que as vigas tiveram uma pequena deformação (neste método construtivo as vigas foram feitas em cima da alvenaria aonde o fundo da viga é alvenaria) aonde comprimiu algumas das alvenarias de fechamento ocorrendo as fissuras.

*Figura 9 - Fissuras superficial no corredor superior de acesso as salas de aulas.*

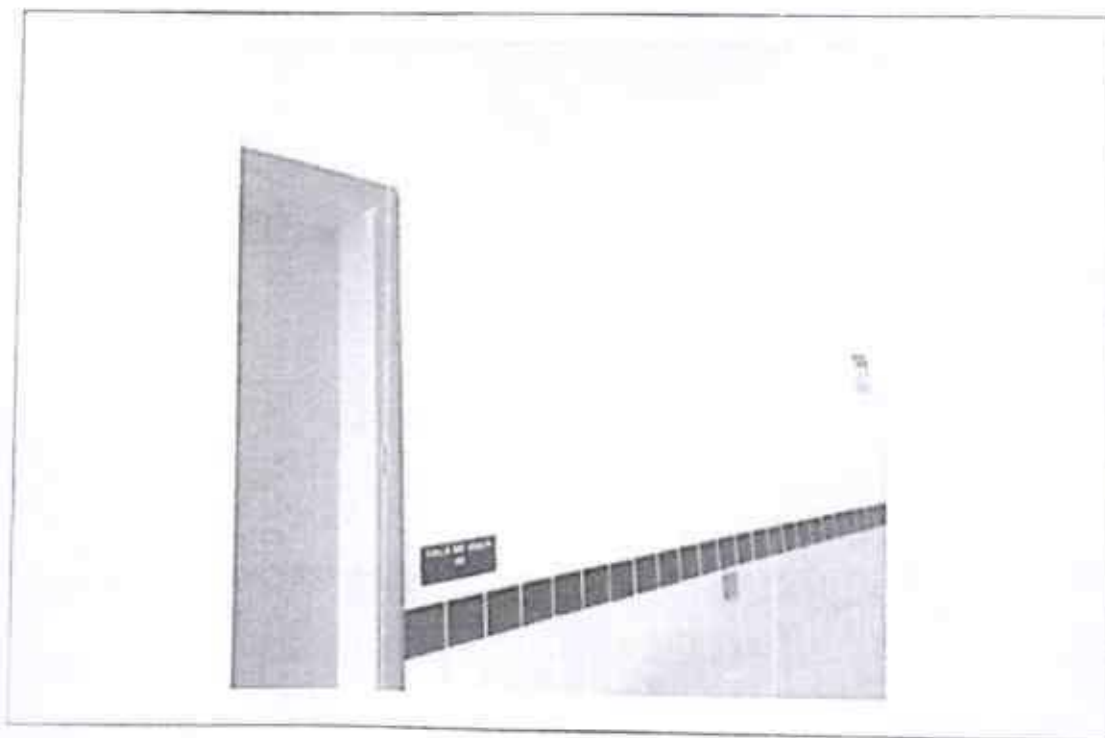
*Figura 10 - Fissuras superficiais no corredor superior de acesso as salas de aulas.*

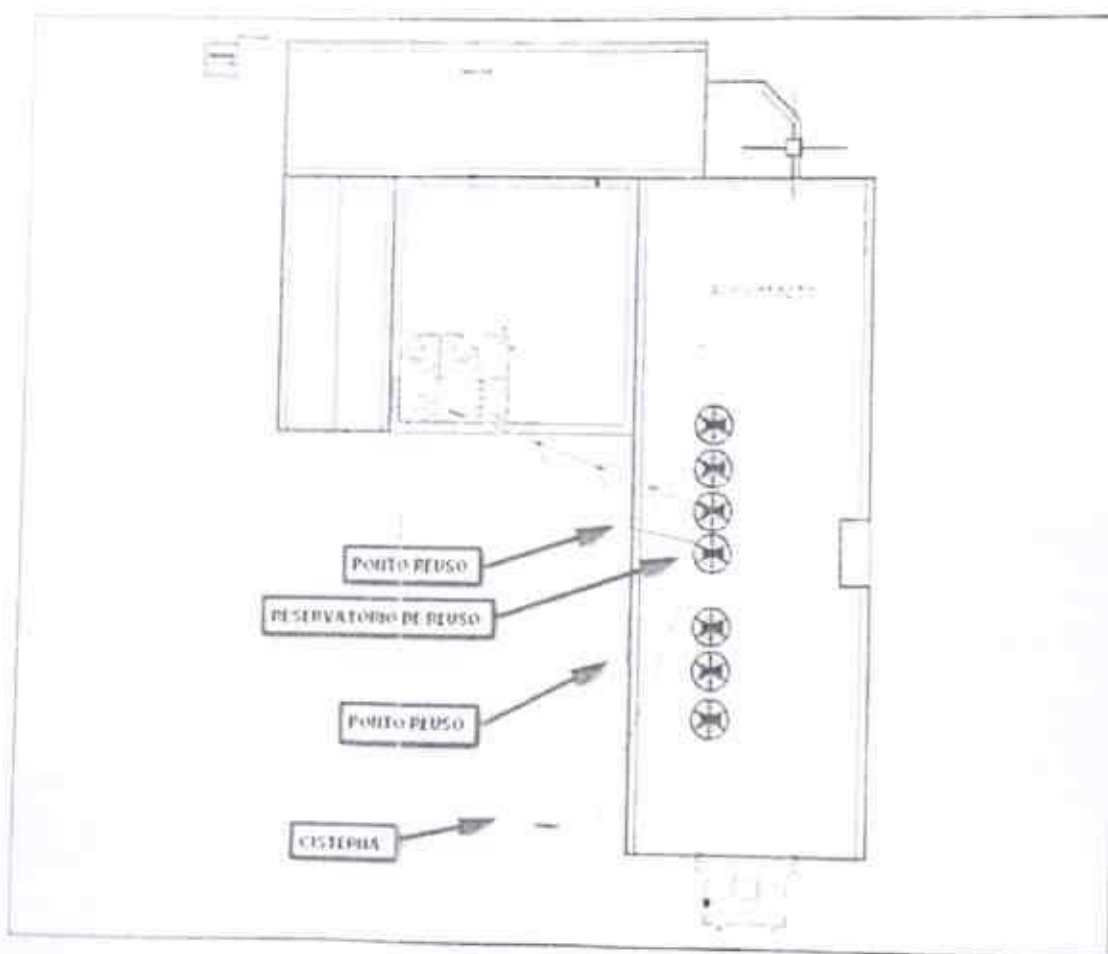
A alimentação da água de reuso é feita por um processo bombeado por uma sistema localizada na área externa da escola que alimenta 1 caixa de água, localizada na segunda laje do edifício, as saídas dessas caixas alimenta somente dois dispositivos (torneiras) que fica identificados (como água de reuso) na saída do pátio coberto, conforme imagens abaixo.

*Figura 23: Detalhe da alimentação dos dispositivos de reuso*

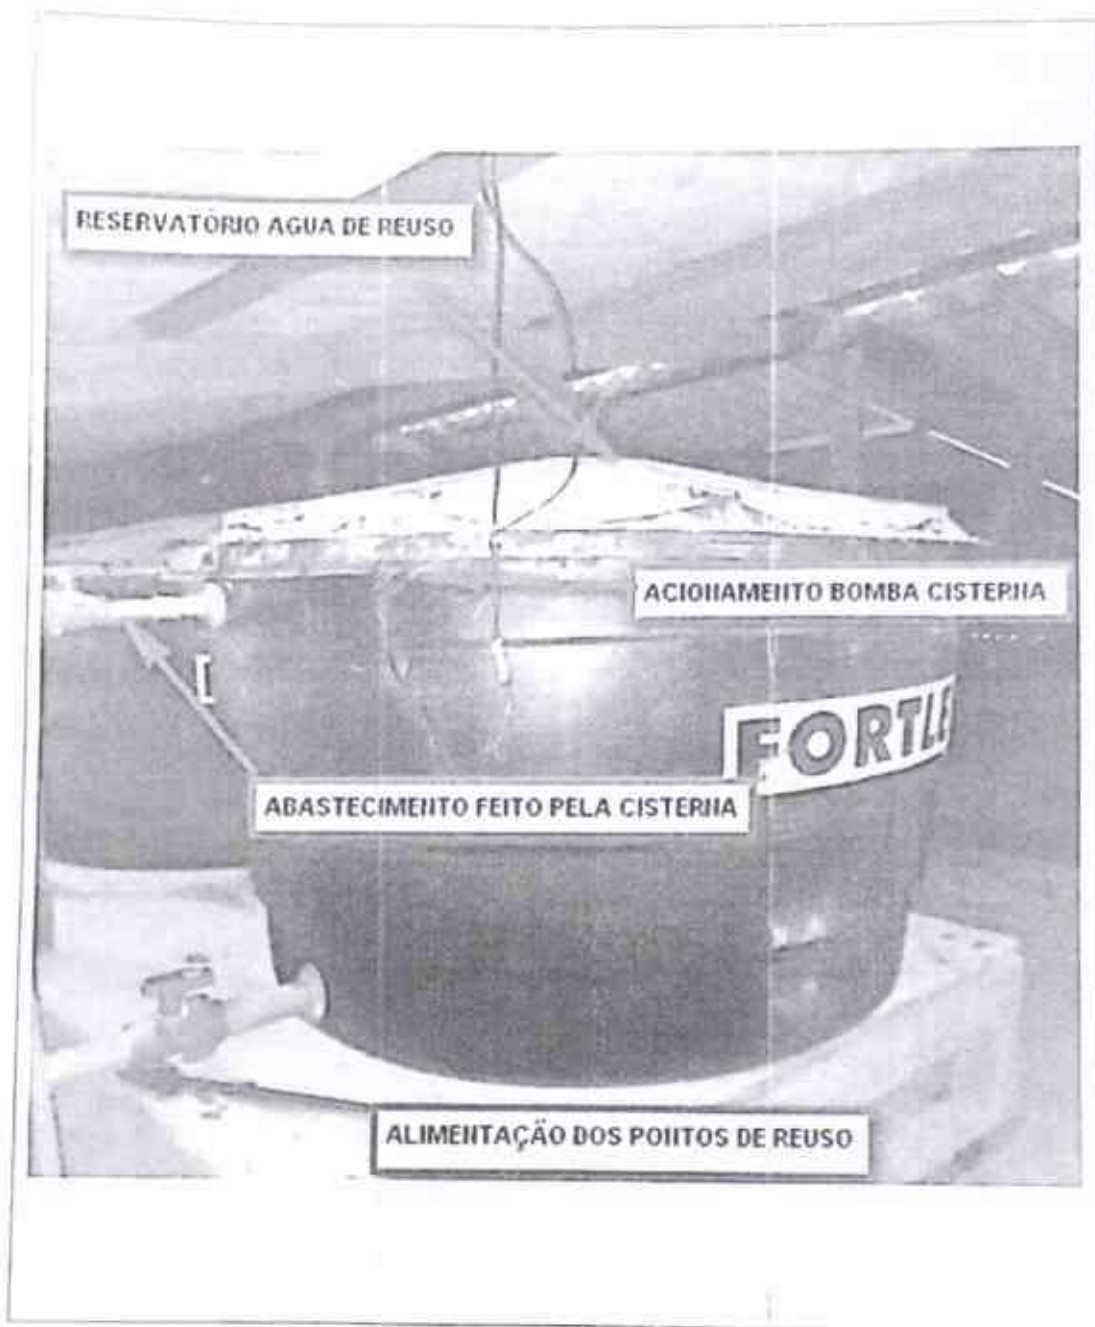
*Figura 14. Detalhe do reservatório que alimenta os pontos de reuso.*

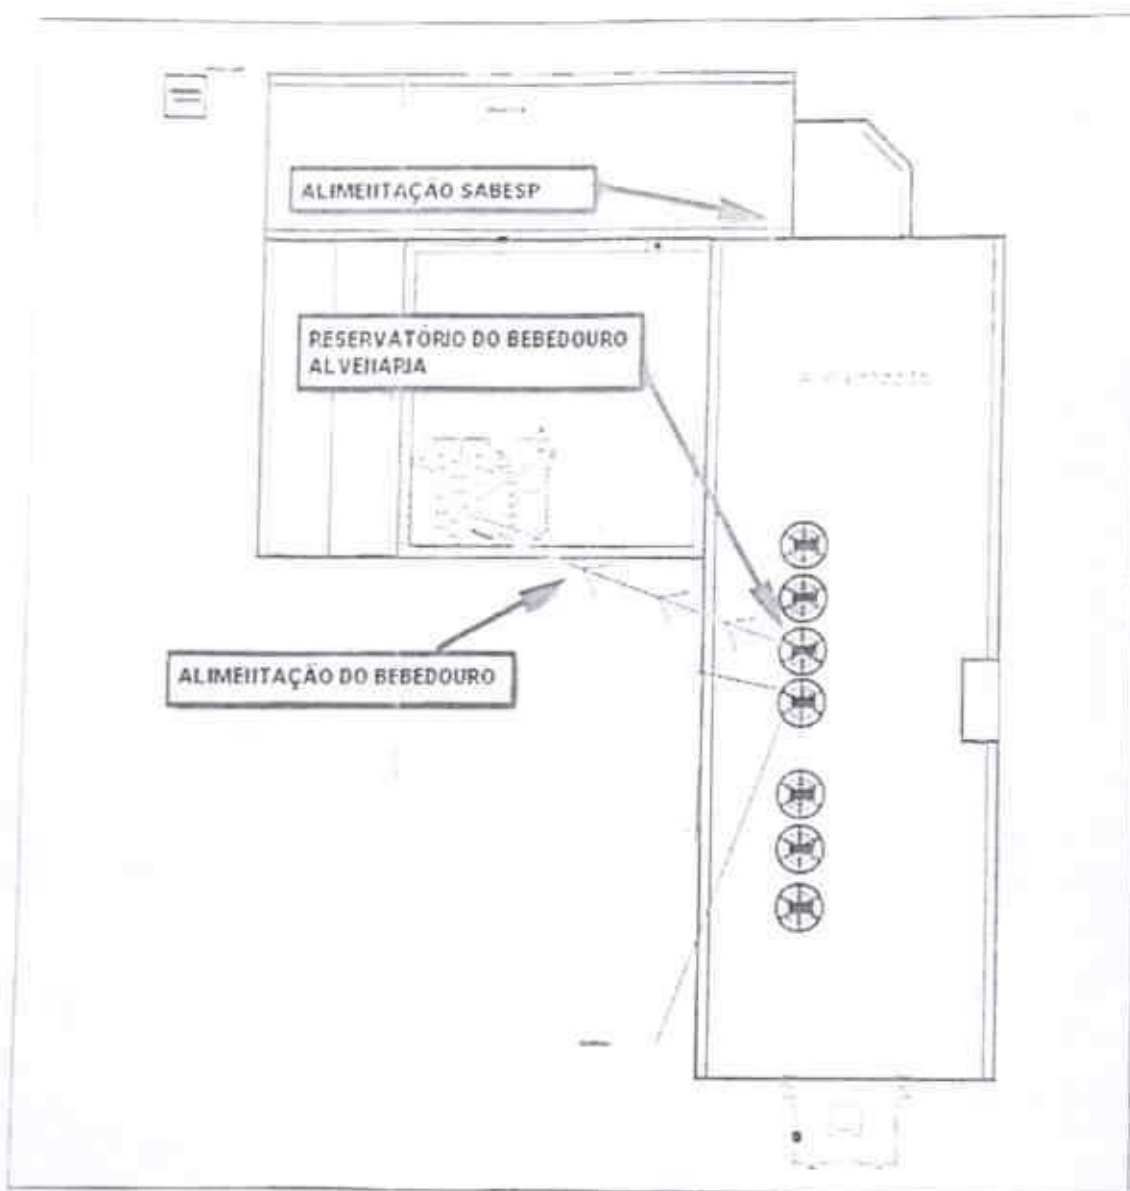
Re-alimentação de água desse bebedouro é feita por 1 caixa de 1000 litros que fica localizada na segunda fase do edifício escolar, essas caixas são abastecidas pelo reservatório principal da escola.

Figura 15 - Detalhe da alimentação dos bebedouros de alvenaria.

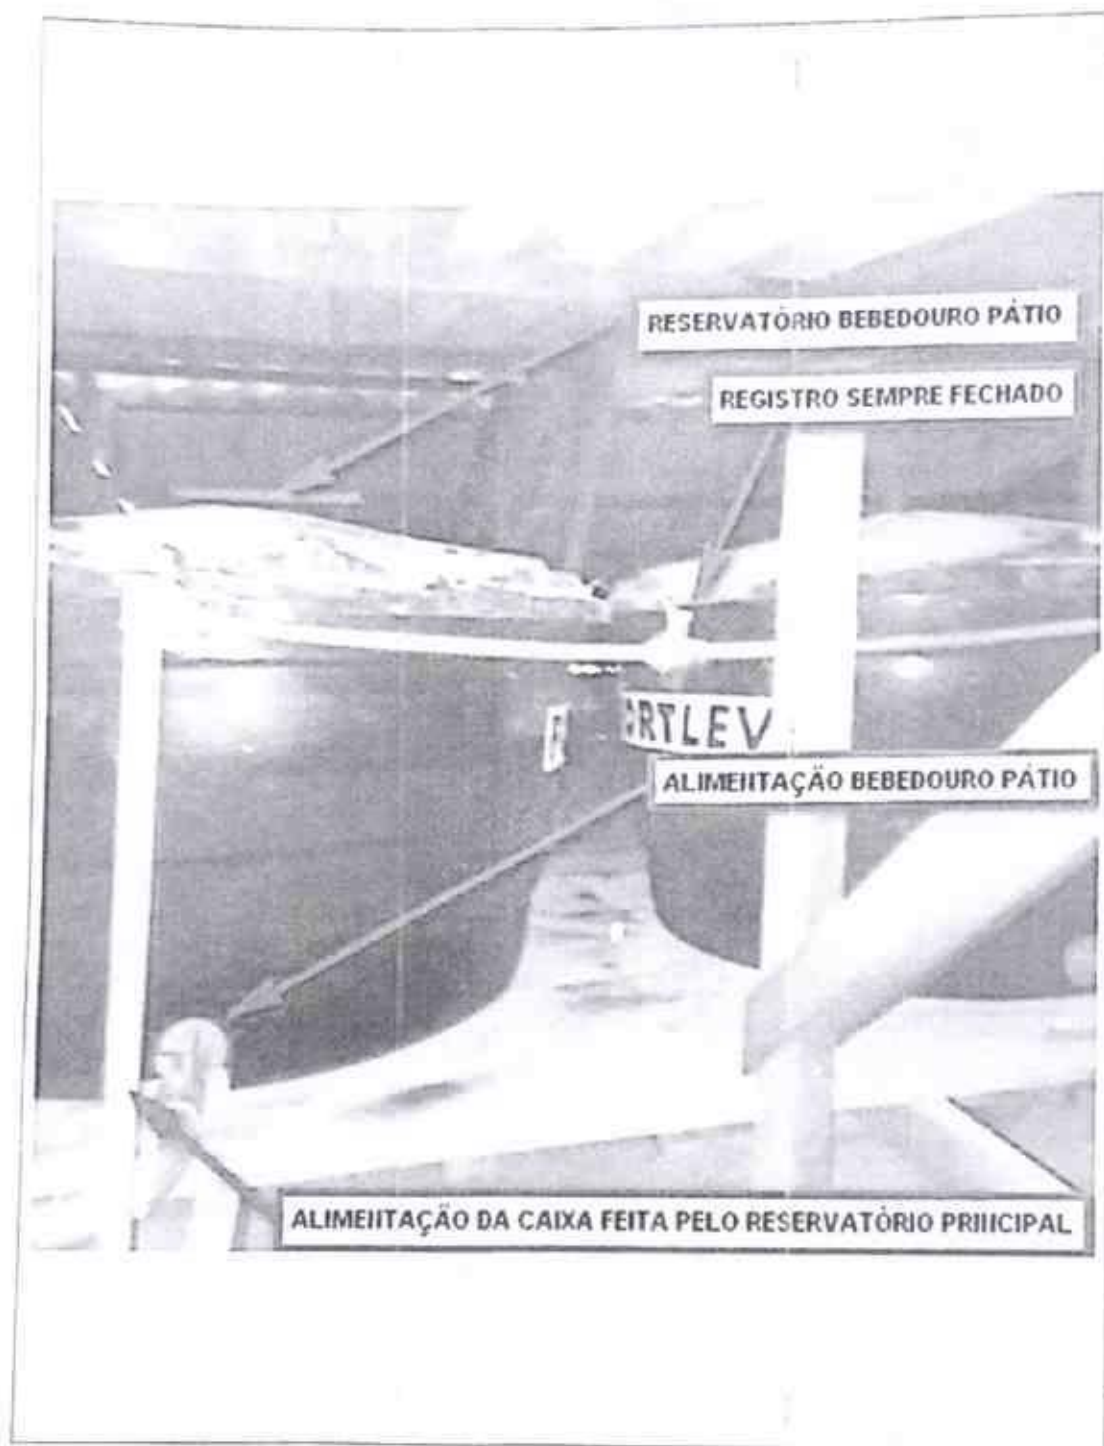
*Figura 16 - Detalhe do reservatório que alimenta os bebedouros de alvenaria*

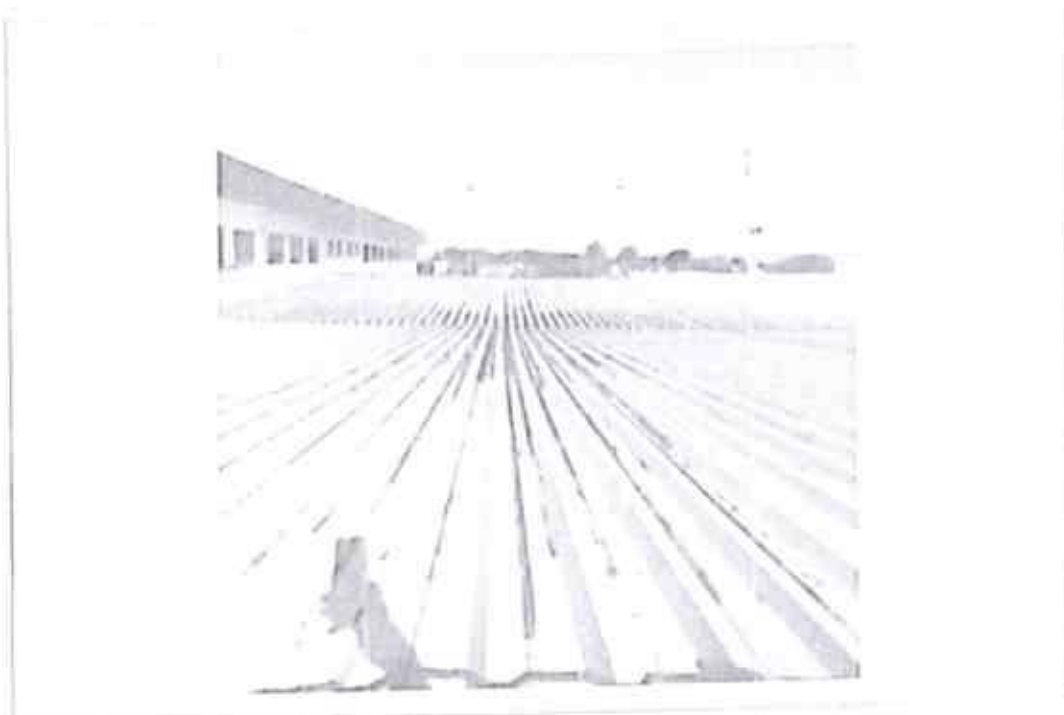
*Figura 10 - Estrutura física*

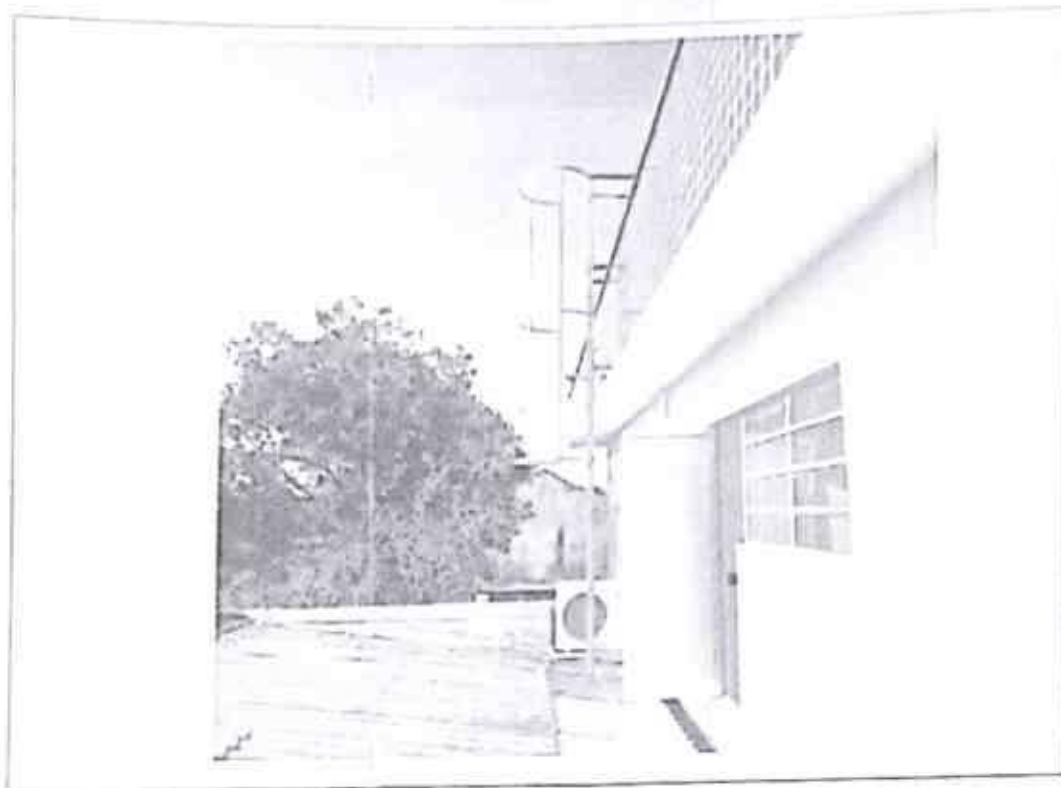
*Figura 24- Escadas metálica de acesso ao telhado do segundo pavimento.*

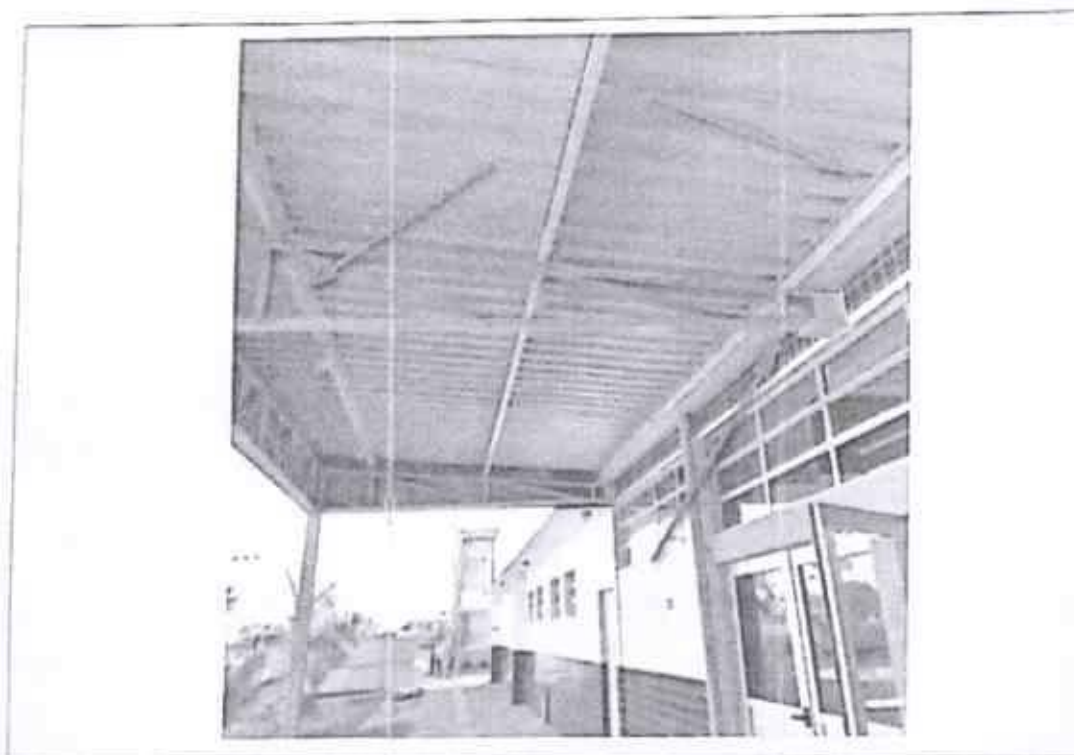
*Figura 25- Estrutura metálica da cobertura do edifício.*

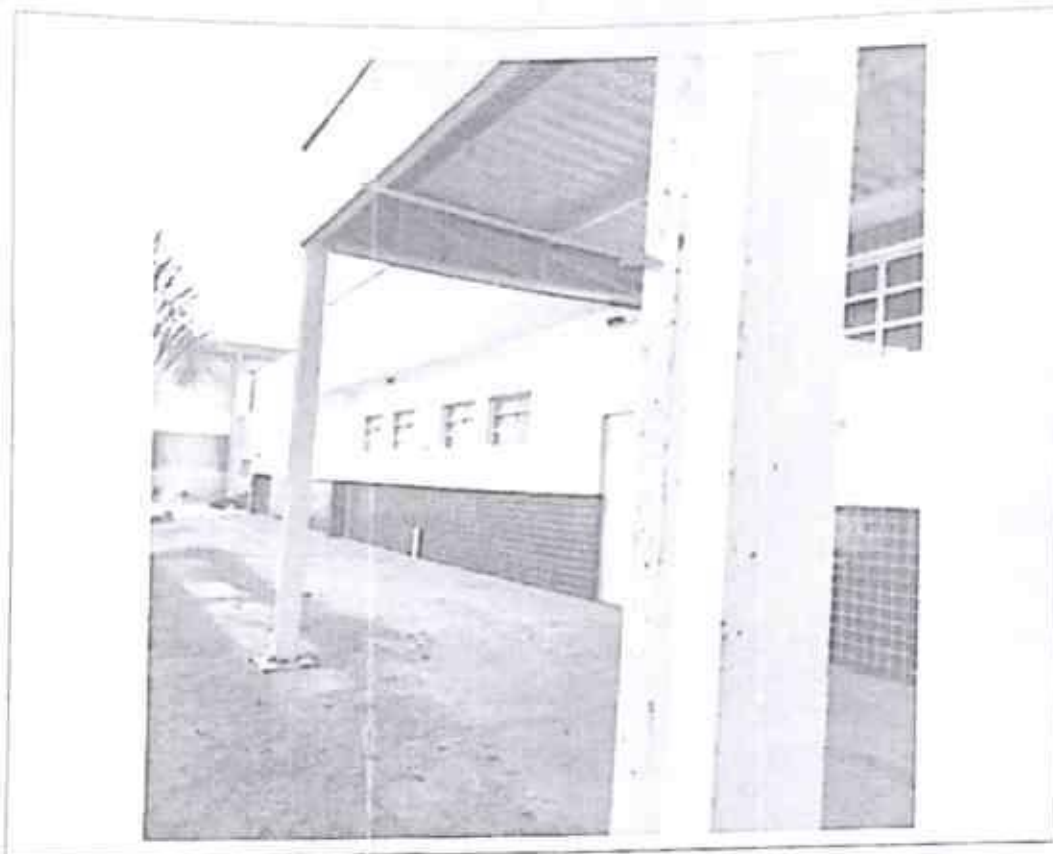
Figura 23- Pilar cobertura metálica da saída do pátio coberto.

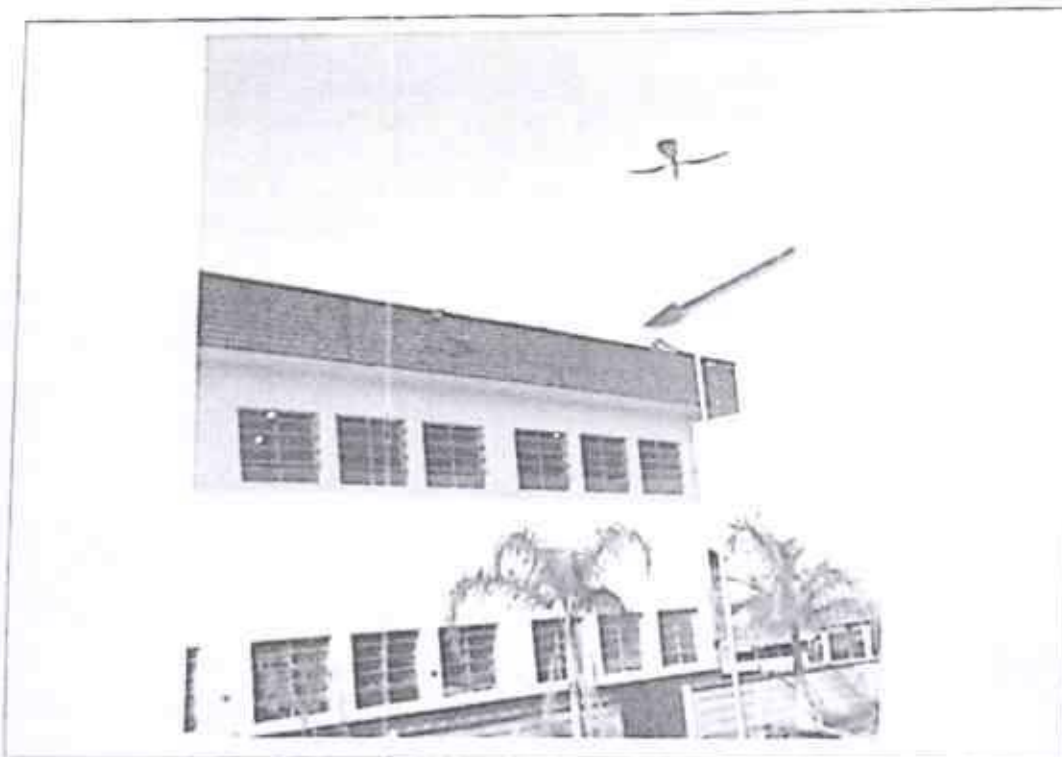
Figura 24- Bico da cobertura da porta de entrada.
