## PARECER TÉCNICO

**Descrição do Imóvel Vistoriado:** Unidade Escolar Osmar Rodrigues, situado a Avenida Walter Apelian, esquina com a rua Mato Grosso e Rua Santa Catarina, Balneário São Jorge - Itanhaém - SP.

Trata-se de vistoria de um imóvel escolar, onde foi avaliado pequenas fissuras nas alvenarias e a origem da água que alimenta o bebedouro do pátio. Toda a vistoria foi efetuada por meio de inspeção visual e com instrumentos de medição de distâncias.

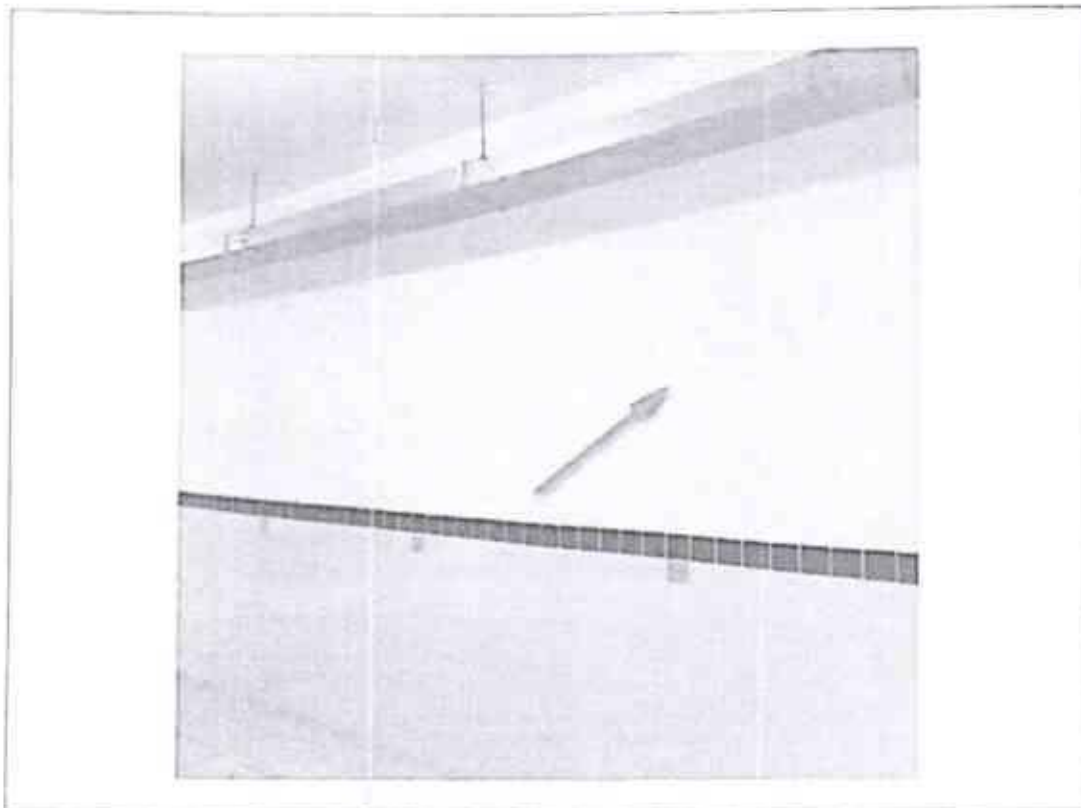
Ao analisarmos o projeto estrutural concluímos que as vigas tiveram uma pequena deformação (neste método construtivo as vigas foram feitas em cima da alvenaria aonde o fundo da viga é alvenaria) aonde comprimiu algumas das alvenarias de fechamento ocorrendo as fissuras.

*Figura 9 - Fissuras superficial no corredor superior de acesso as salas de aulas.*

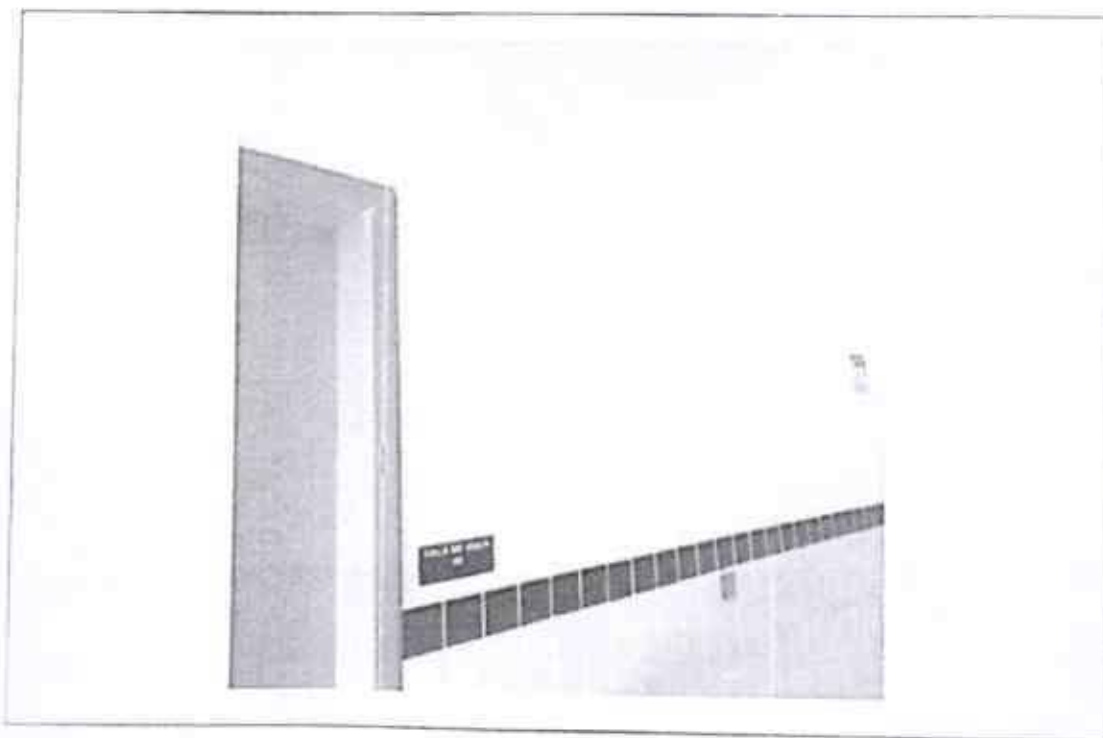
*Figura 10 - Fissuras superficiais no corredor superior de acesso as salas de aulas.*

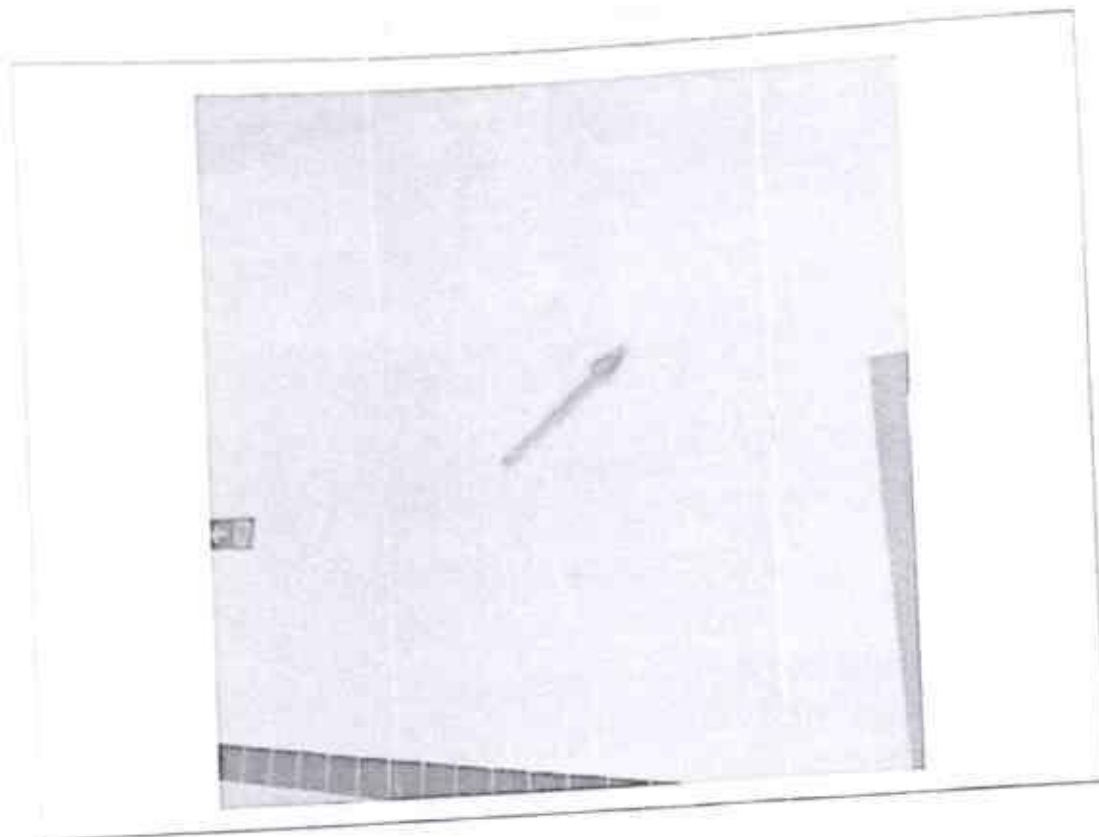
Fig. 12 - Fixação superficial no corredor superior de acesso às salas de aulas.

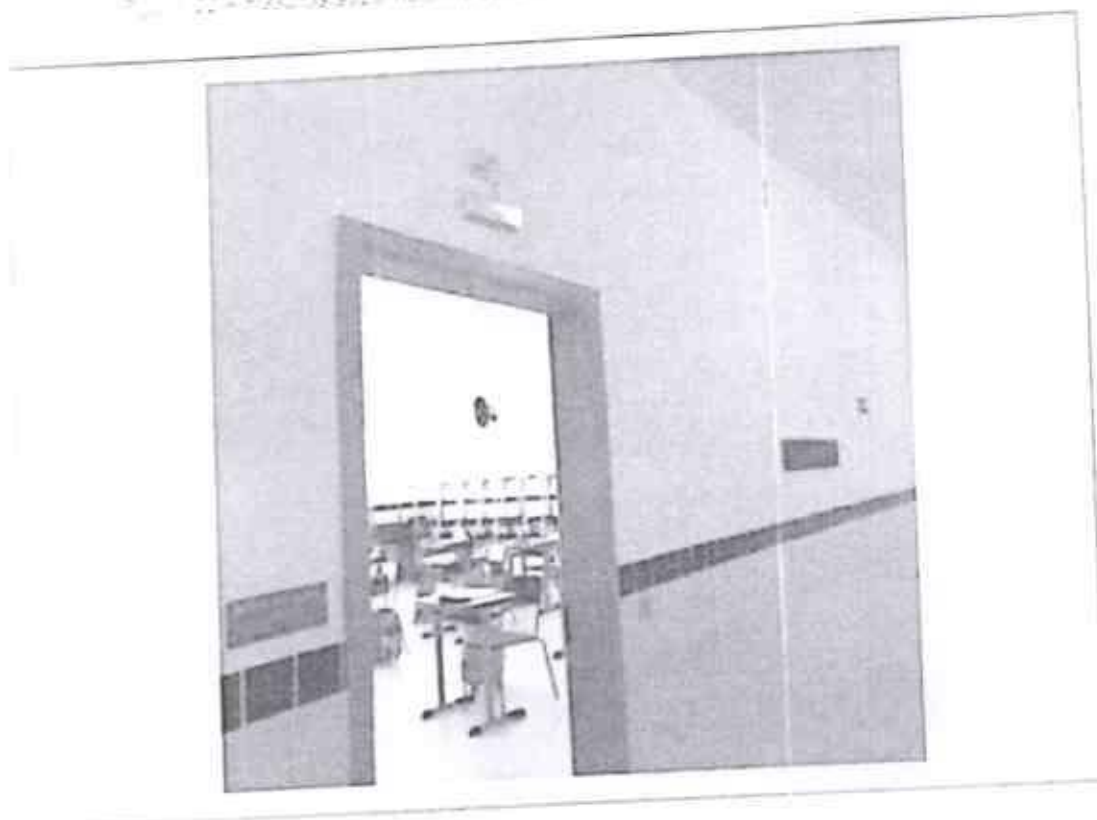
*Nota: Todas fissuras existentes são de manobra superficiais em alvenaria de vedação (alvenaria de fechamento sem função estrutural).*

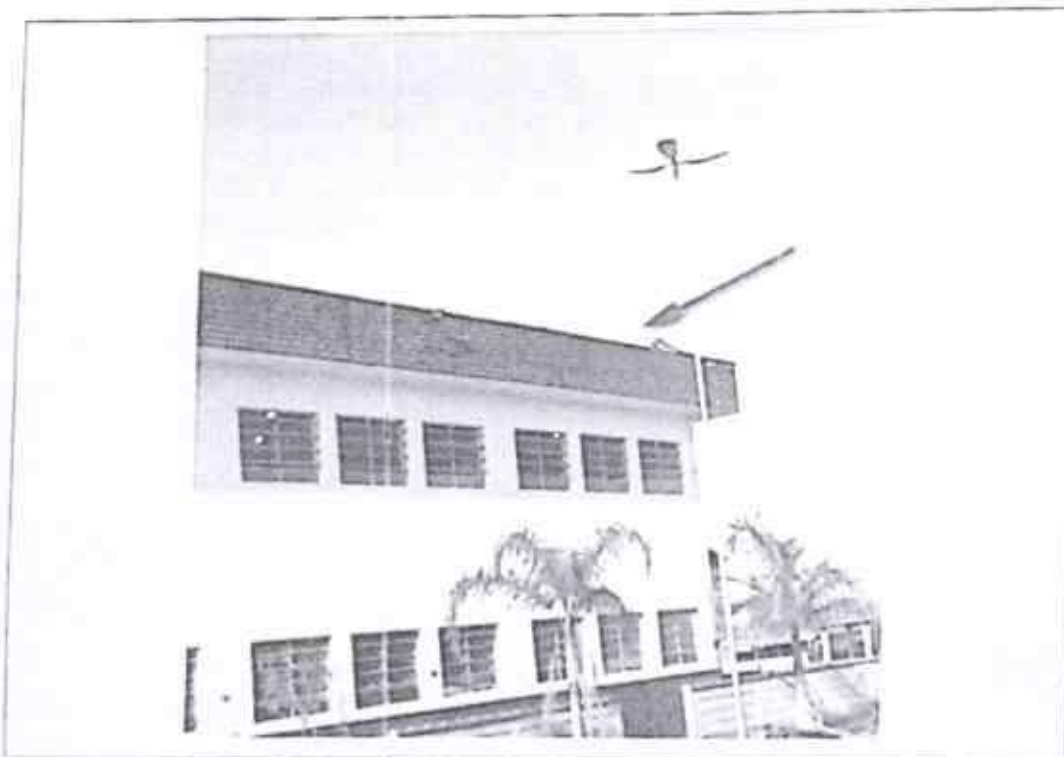
Na entrega da obra orientamos aos responsáveis que existem muitas estruturas de aço (ferro) que vão precisar de cuidado (manutenção periódica), esse é um assunto que nos preocupa muito, exemplo: Coberturas metálicas pátios, cobertura ginásio, cobertura saída pátio, suporte de ar condicionado, pilares externos, escadas marinheiras entre outros. A escola fica localizada próximo ao mar, temos um fator corrosivo altíssimo, as coberturas metálicas se encontram em péssimo estado de conservação, foi orientado a lavar as telhas no mínimo 3 vezes ao ano para fazer a limpeza de impurezas salinas e fizemos um relatório fotográfico abaixo para ciência de todos.

Figura 24- Bico da cobertura da porta de entrada do salão.
