# Prefeitura Municipal de Itanhaém

**Assunto:Requerimento nº 40/2025 - Câmara Municipal de Itanhaém.**

## PARECER TÉCNICO

**Descrição do Imóvel Vistoriado:** Unidade Escolar Osmar Rodrigues, situado a Avenida Walter Apelian, esquina com a rua Mato Grosso e Rua Santa Catarina, Balneário São Jorge - Itanhaém - SP.

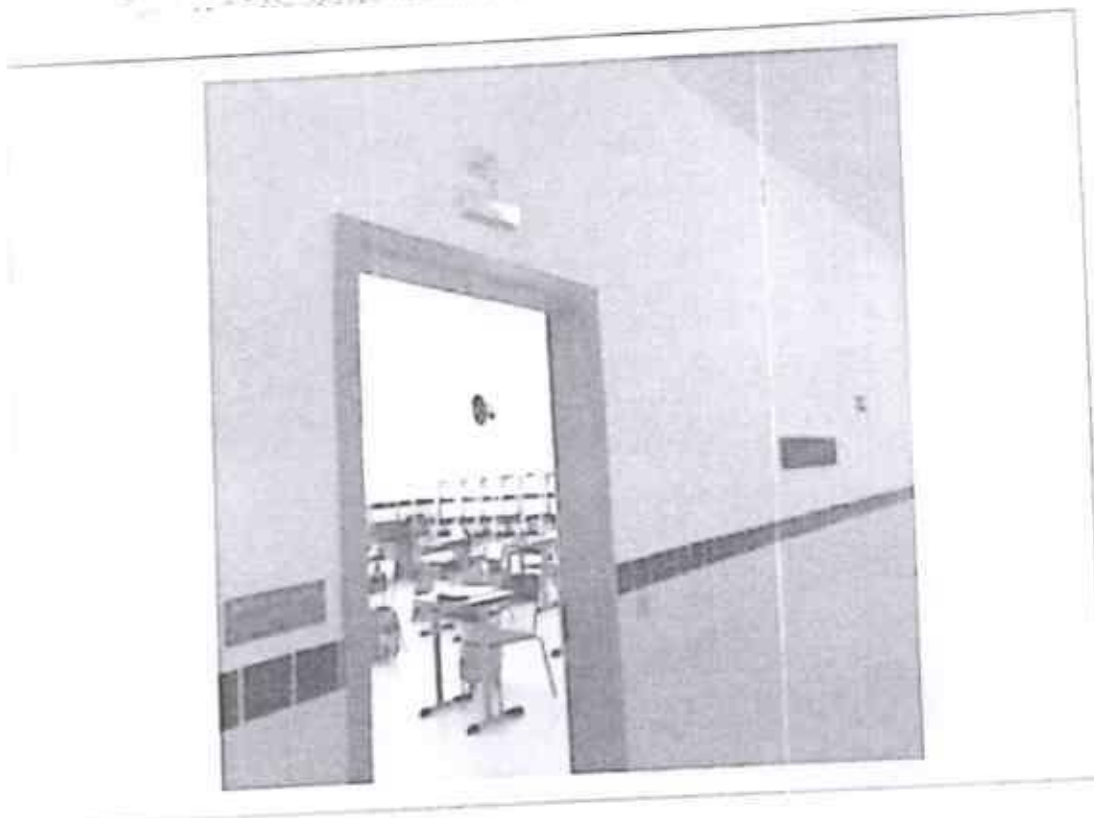
Ao analisarmos o projeto estrutural concluímos que as vigas tiveram uma pequena deformação (neste método construtivo as vigas foram feitas em cima da alvenaria aonde o fundo da viga é alvenaria) aonde comprimiu algumas das alvenarias de fechamento ocorrendo as fissuras.

Fig. 12 - Fixação superficial no corredor superior de acesso às salas de aulas.

*Nota: Todas fissuras existentes são de manobra superficiais em alvenaria de vedação (alvenaria de fechamento sem função estrutural).*

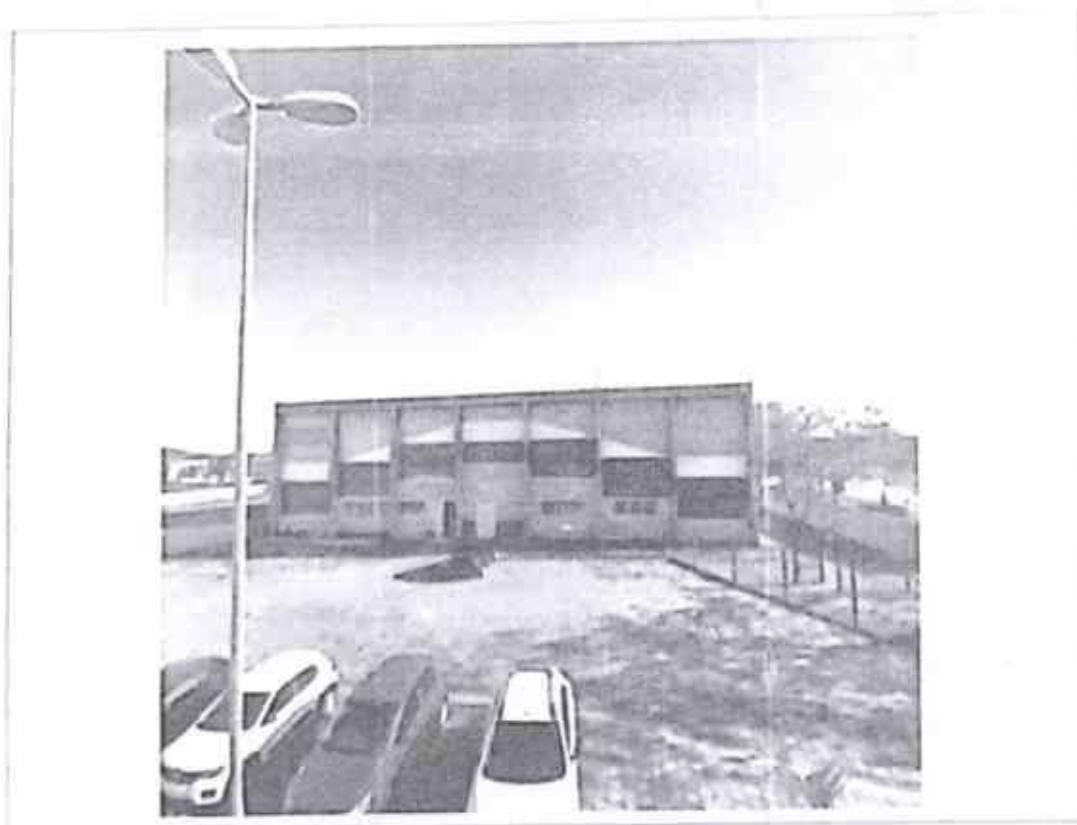
Na entrega da obra orientamos aos responsáveis que existem muitas estruturas de aço (ferro) que vão precisar de cuidado (manutenção periódica), esse é um assunto que nos preocupa muito, exemplo: Coberturas metálicas pátios, cobertura ginásio, cobertura saída pátio, suporte de ar condicionado, pilares externos, escadas marinheiras entre outros. A escola fica localizada próximo ao mar, temos um fator corrosivo altíssimo, as coberturas metálicas se encontram em péssimo estado de conservação, foi orientado a lavar as telhas no mínimo 3 vezes ao ano para fazer a limpeza de impurezas salinas e fizemos um relatório fotográfico abaixo para ciência de todos.

*Figura 10 - Estrutura física*

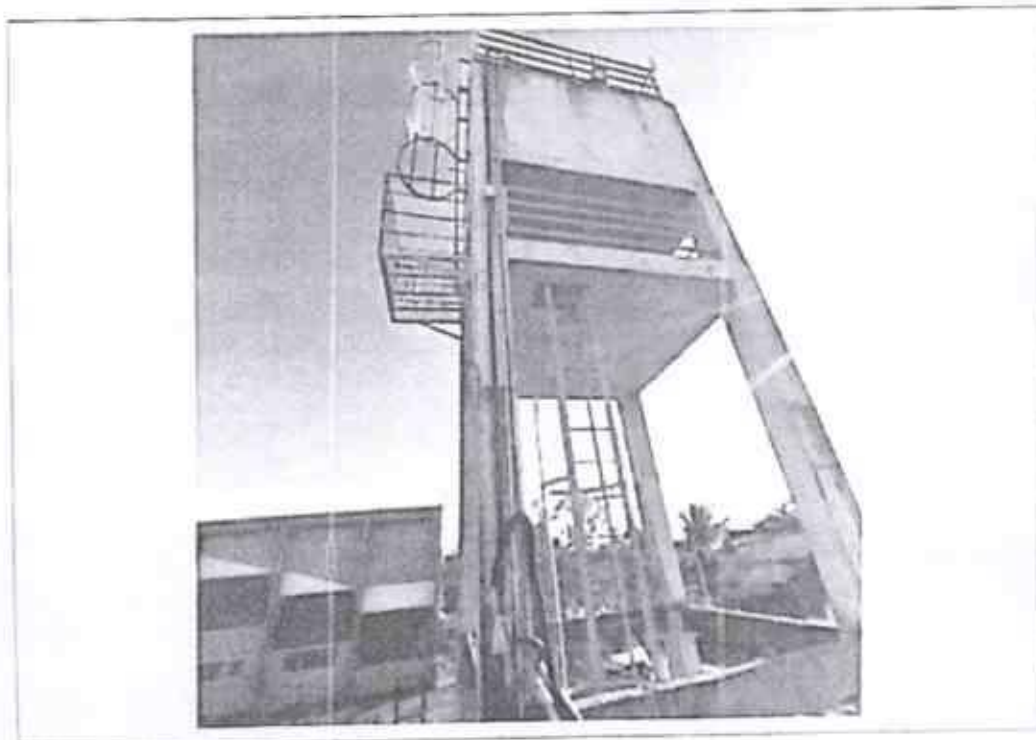
Figura 23- Cobertura glassa
