## PARECER TÉCNICO

**Descrição do Imóvel Vistoriado:** Unidade Escolar Osmar Rodrigues, situado a Avenida Walter Apelian, esquina com a rua Mato Grosso e Rua Santa Catarina, Balneário São Jorge - Itanhaém - SP.

Trata-se de vistoria de um imóvel escolar, onde foi avaliado pequenas fissuras nas alvenarias e a origem da água que alimenta o bebedouro do pátio. Toda a vistoria foi efetuada por meio de inspeção visual e com instrumentos de medição de distâncias.

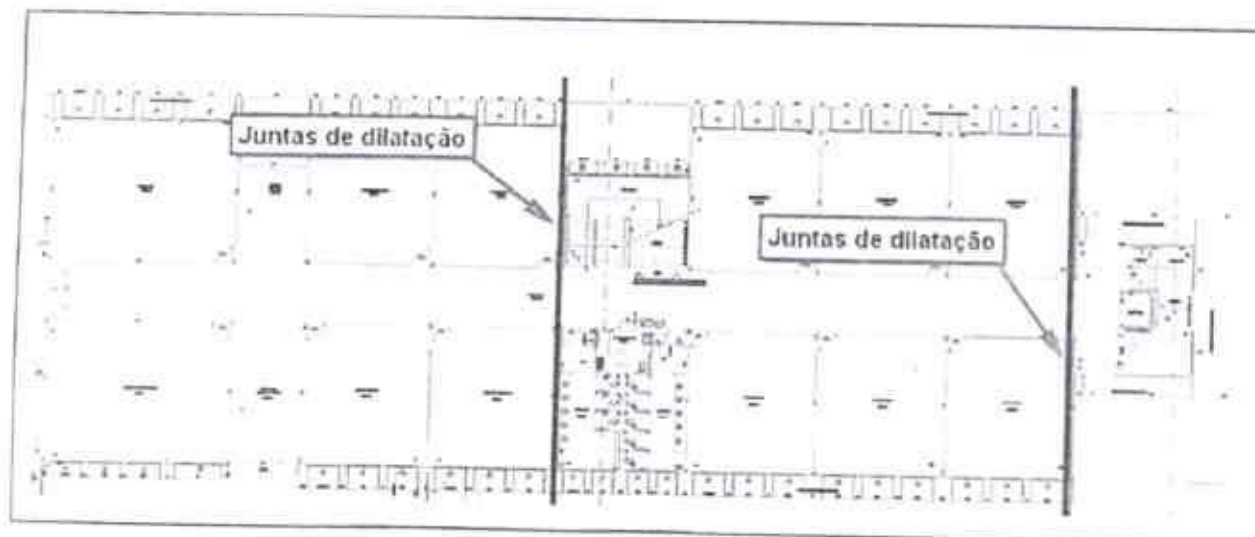
Figura 2 - Planta baixa do pavimento térreo com a posição das juntas de dilatação

No corredor de acesso as salas de aulas existem algumas fissuras apontadas pela equipe técnica conforme notificação nº 017/2021, como mostram as imagens a seguir:

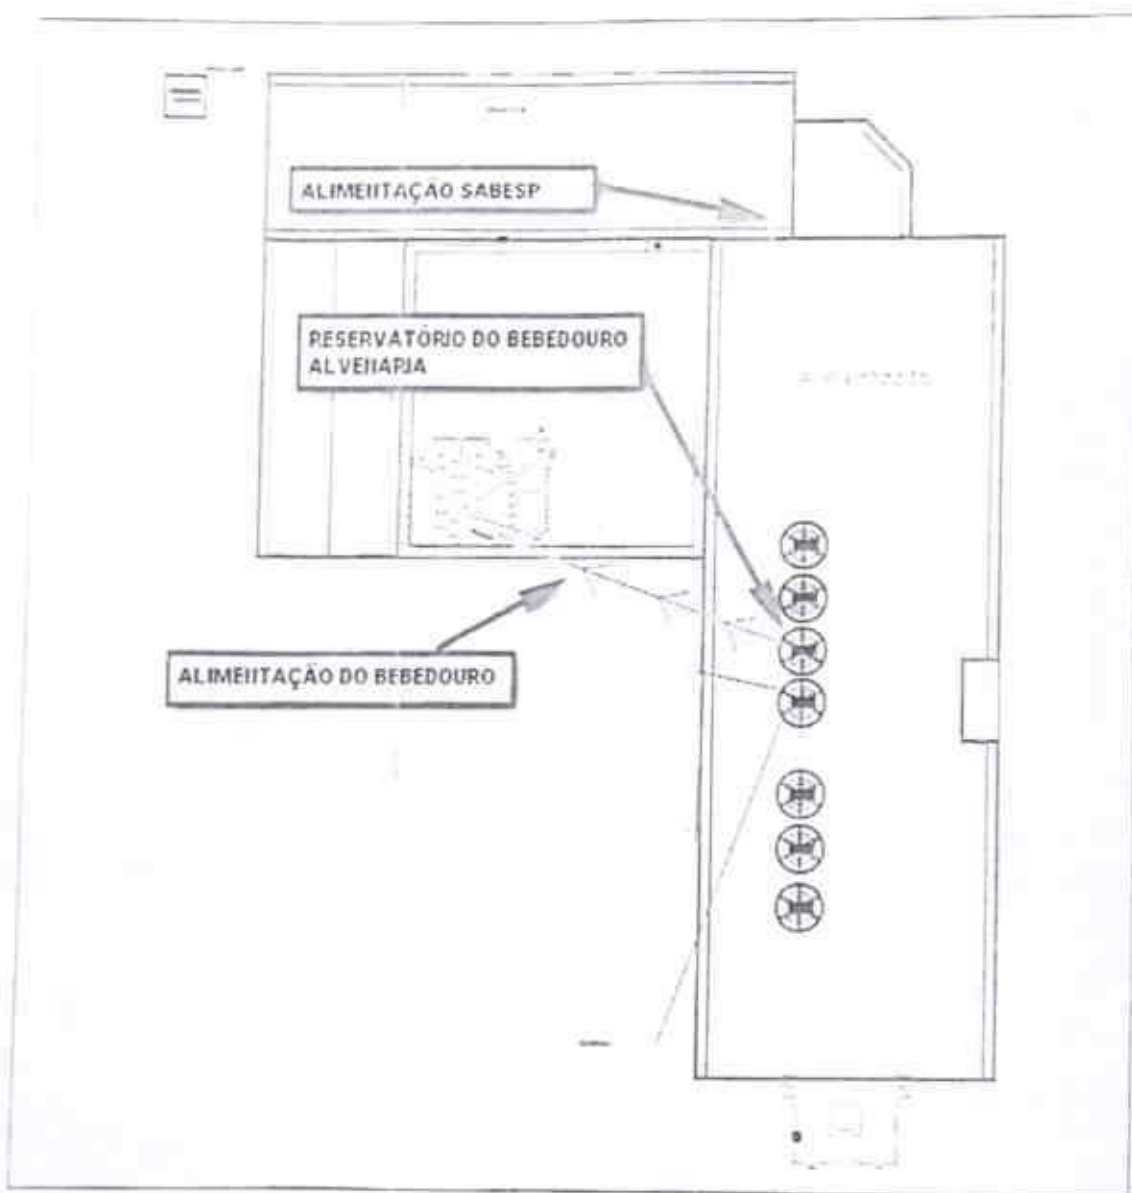
Figura 15 - Detalhe da alimentação dos bebedouros de alvenaria.

Re-alimentação de água desse bebedouro é feita por 1 caixa de 1000 litros que fica localizada na segunda fase do edifício escolar, essas caixas são abastecidas pelo reservatório principal da escola.
